調査対象地（住所）：

### 地形・地質の概要

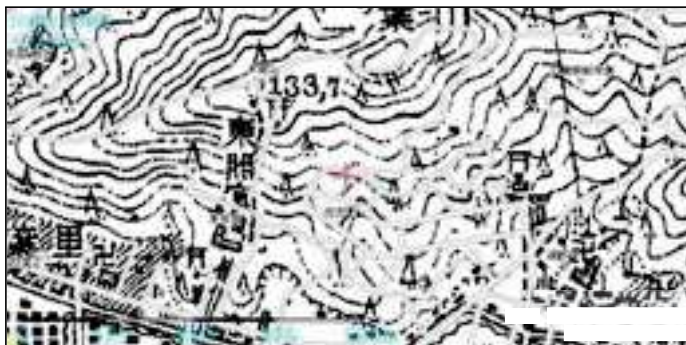
### 旧版地形図

1952年

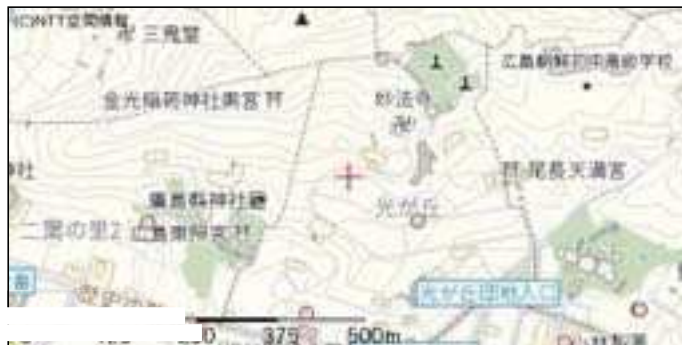
### 位置図

● ボーリング地点（A,B）

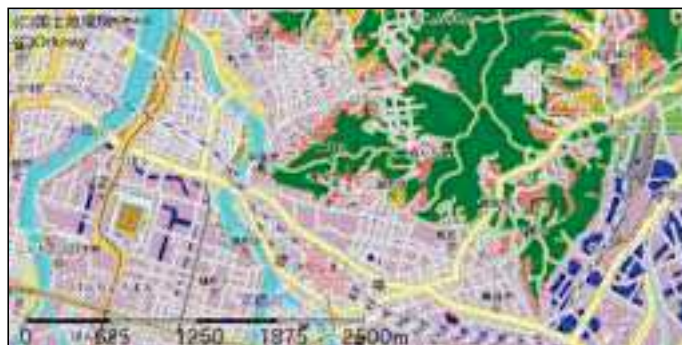
### 土地条件・治水地形分類図

土地条件区分 ※1	斜面/斜面（山地）	
産総研地質区分 ※2	後期白亜紀(K2)の花崗岩	
土地利用区分 ※3	—	
治水地形分類区分 ※4	—	
表層地盤-微地形区分 ※5	山地	
標高 ※6	52.8 m	
傾斜角 ※7	10° 以上15° 未満	傾斜方位 ※7 S

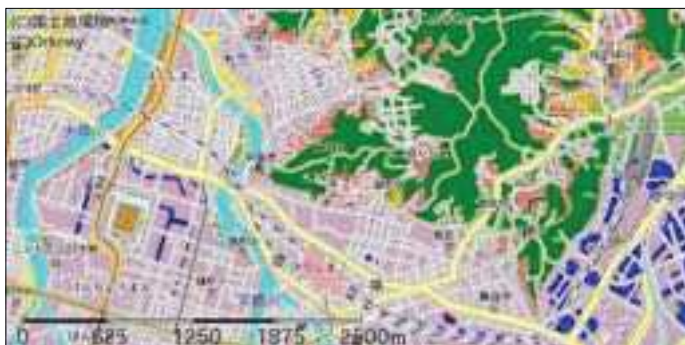
土地条件・治水地形分類図

土地条件区分 ※1	斜面/斜面（山地）	治水地形分類区分 ※4	—		
産総研地質区分 ※2	後期白亜紀(K2)の花崗岩	表層地盤-微地形区分 ※5	山地		
		標高 ※6	52.8 m		
土地利用区分 ※3	—	傾斜角 ※7	10° 以上15° 未満	傾斜方位 ※7	S
